Nulägesanalys Fastighet Lunds sjukhusområde

2021-12-14

Regionfastigheter

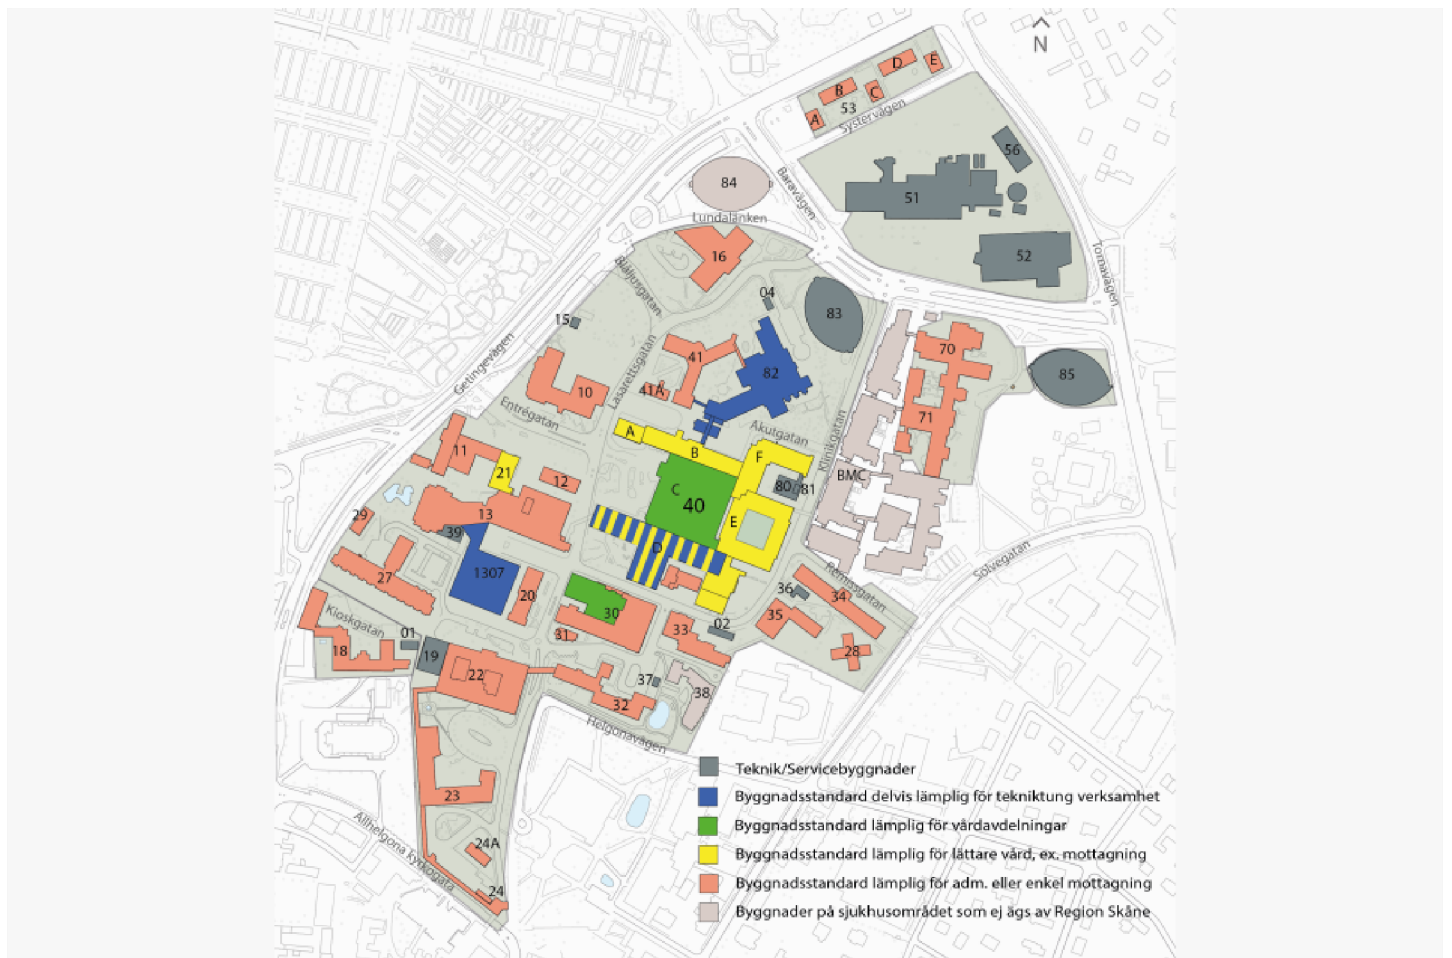
Byggnadsstandard

På kartan till vänster ses en översiktlig byggnadsstandard för sjukhusområdets byggnadsbestånd. Det har gjorts byggnadsanalyser på merparten av vårdbyggnaderna på området. För övrig bebyggelse har en uppskattning av byggnadsstandard gjorts i samarbete med förvaltare.

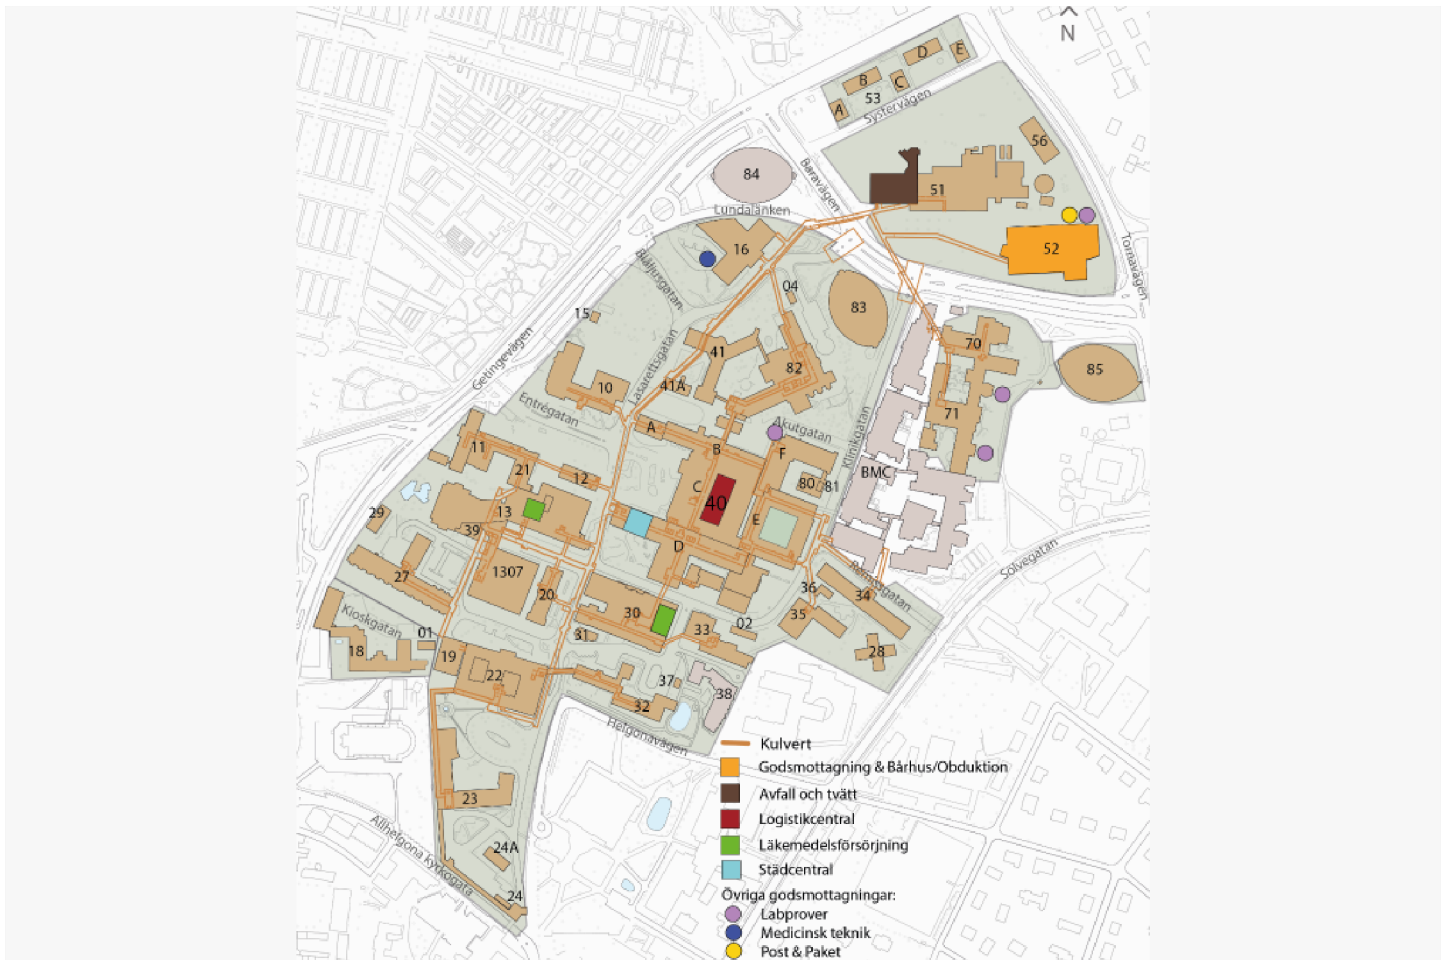
Kulvert

Nuvarande **kulvertssystem** har begränsad kapacitet med problematiska nivåskillnader och branta kurvor som begränsar framkomligheten. Den tekniska livslängden är uppnådd. Robusthet och redundans för kulverten är låg, då den ej är ringmatad samt att det finns tekniska installationer i transportkulvert (sämre säkerhet).
